Вестник Отрогужского историко-художественного музея
им. И.Н.Крамского. Выпуск № 2

ВОСТОЧНОЕВРОПЕЙСКИЕ ДРЕВНОСТИ

СБОРНИК НАУЧНЫХ ТРУДОВ

ВОССТАНОВЛЕНИЕ ПЕЩЕРНЫХ КОМПЛЕКСОВ ДИВНОГОРЬЯ В КОНЦЕ XX – НАЧАЛЕ XXI ВВ.

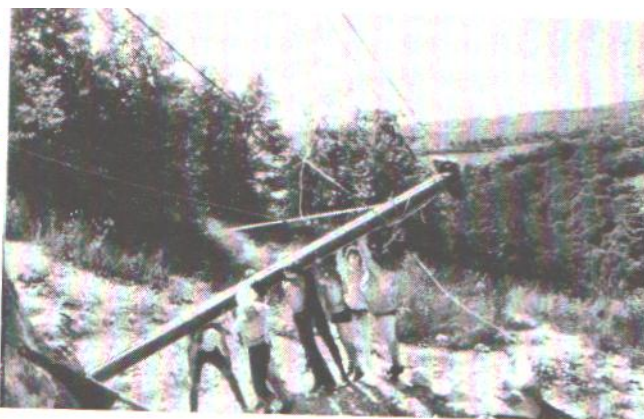
Рис. 1.
Процесс установки опоры
(фото из личного архива С.В. Никольского)

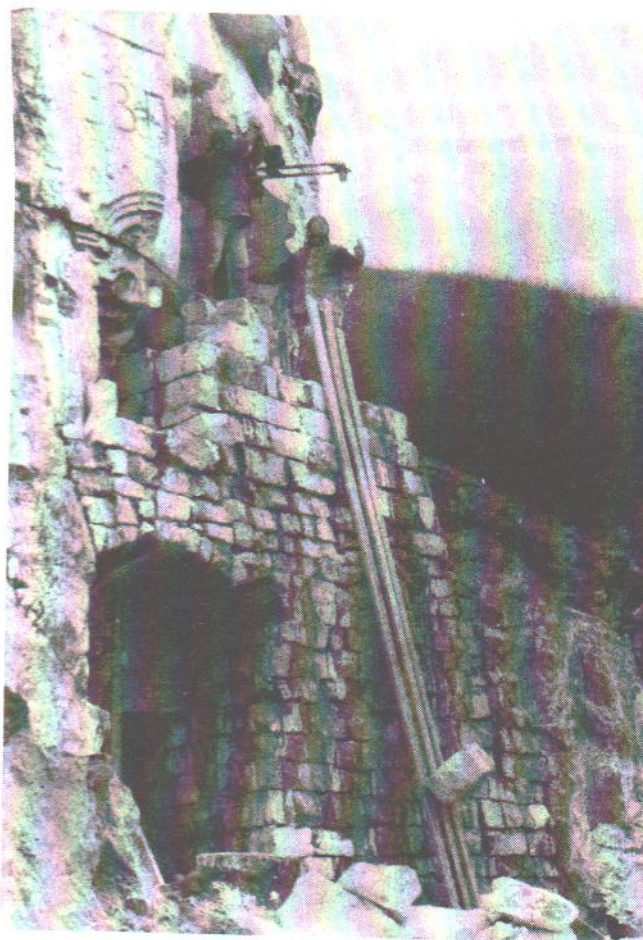
Рис. 2.
Восстановленная боковая стена
у центрального входа

Уступ имел ступенчатую конфигурацию с размерами выступающих частей 1,2; 1,35; 1,8 м. Для создания надежной опоры под нависающей частью было необходимо восстановить боковую стену у центрального входа. Высота возводимой стены 7,7 м (рис. 2). Общая высота скалы от подножия церкви 18,5 м, длина вершинного гребня – 14 м, ширина основания у входа – 14 м. В целом, по заключению специалистов, массив сохранял устойчивое состояние (Проект, 1989, с. 49).

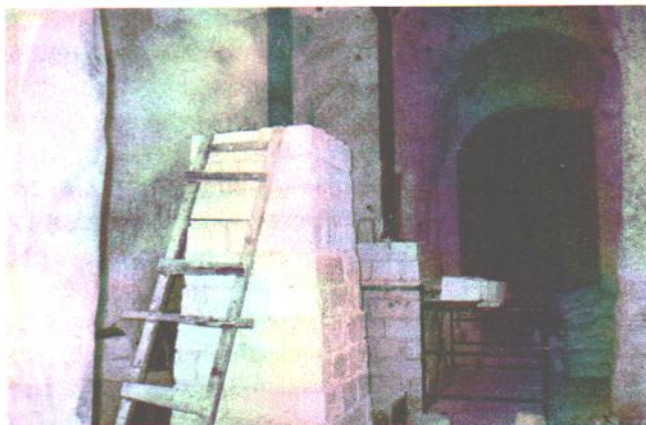
Рис.3.

Сохранившаяся часть южных столбов храма
